JUICIO No. 110013331022201000108 00

Demandante: SOCIEDAD DE MEJORAS Y ORNATO DE BOGOTÁ, REYES
ASOCIADOS SA, ADMINISTRACIÓN EDIFICIO CARRERA QUINTA PROPIEDAD
HORIZONTAL

Perito encargado por la Universidad Nacional:

1. ALTURA – un piso adicional

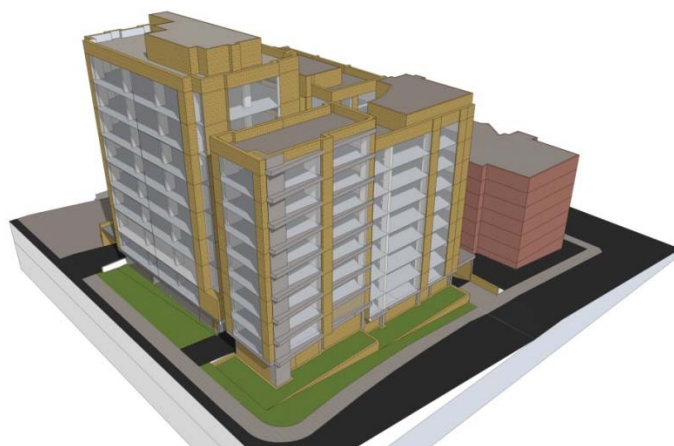
Las siguientes dos imágenes ilustran cómo tendría que ser un edificio como *Rosales 75* para cumplir las normas de alturas, semisótano y retrocesos:

En síntesis, tendría que presentar:

- una volumetría escalonada
- un semisótano escalonado
- un antejardín escalonado
- el semisótano y los antejardines retrocedidos

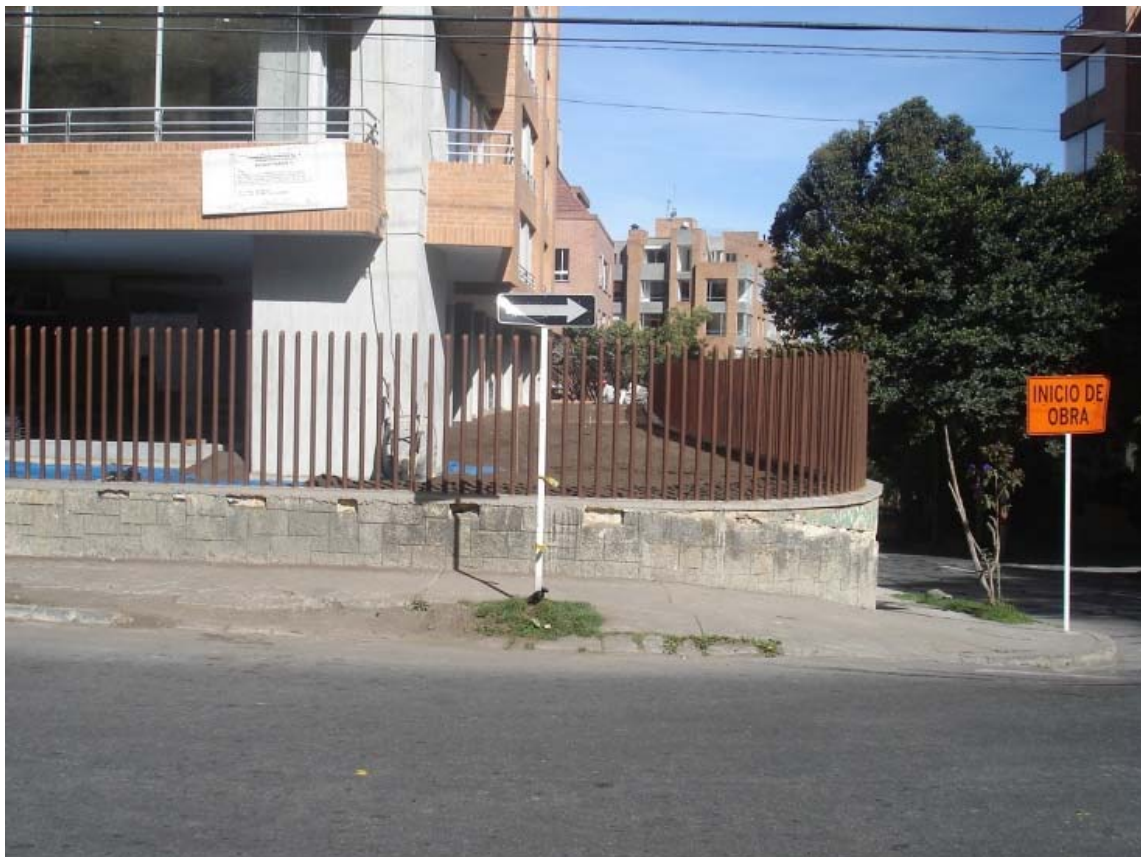
Esta fotografía muestra que no hay ningún retroceso a lo largo de la calle 75 y en una parte de la carrera 4. Según el **Decreto 159 de 2004 – Artículo 9:**

estando. El *Hecho construido* presenta un retroceso parcial hacia la carrera 4, cuando debió haber dejado un retroceso continuo de 1.50 metros a lo largo de las dos vías. En cambio, lo que presenta el *Hecho construido* es una construcción visible y una excavación irreglamentaria, que incurre en una doble falta: incumple la norma e incumple la licencia otorgada por la Curaduría.

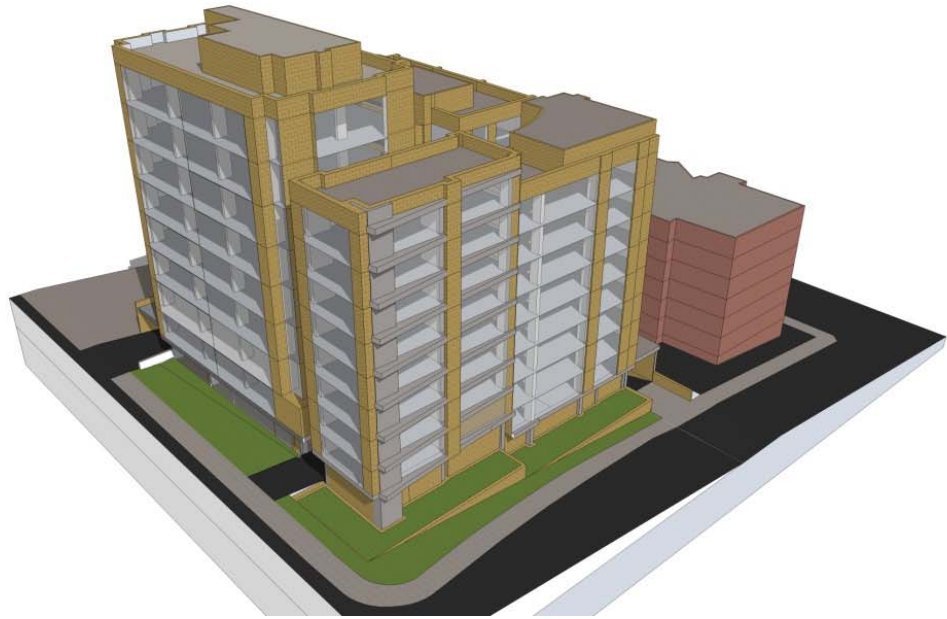
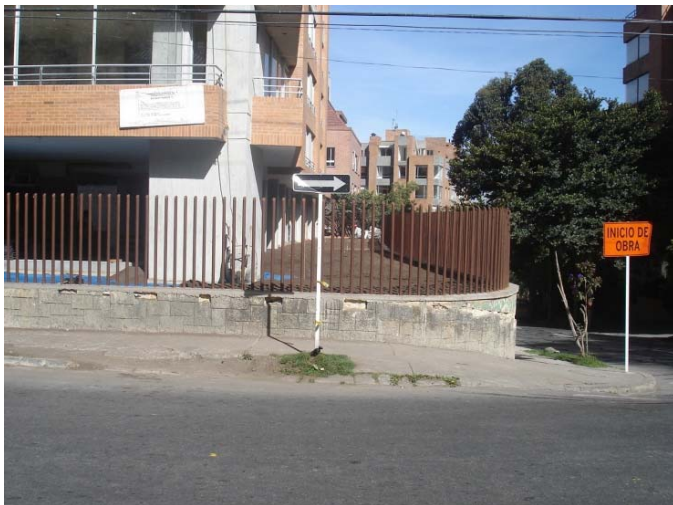
En cualquier caso, el antejardín elevado que presenta el *Hecho construido*, estaría incurriendo en una doble falta: incumple la reglamentación e incumple lo aprobado por la Curaduría.
